Kantonsarchäologie St.Gallen

Römischer Gutshof Sargans

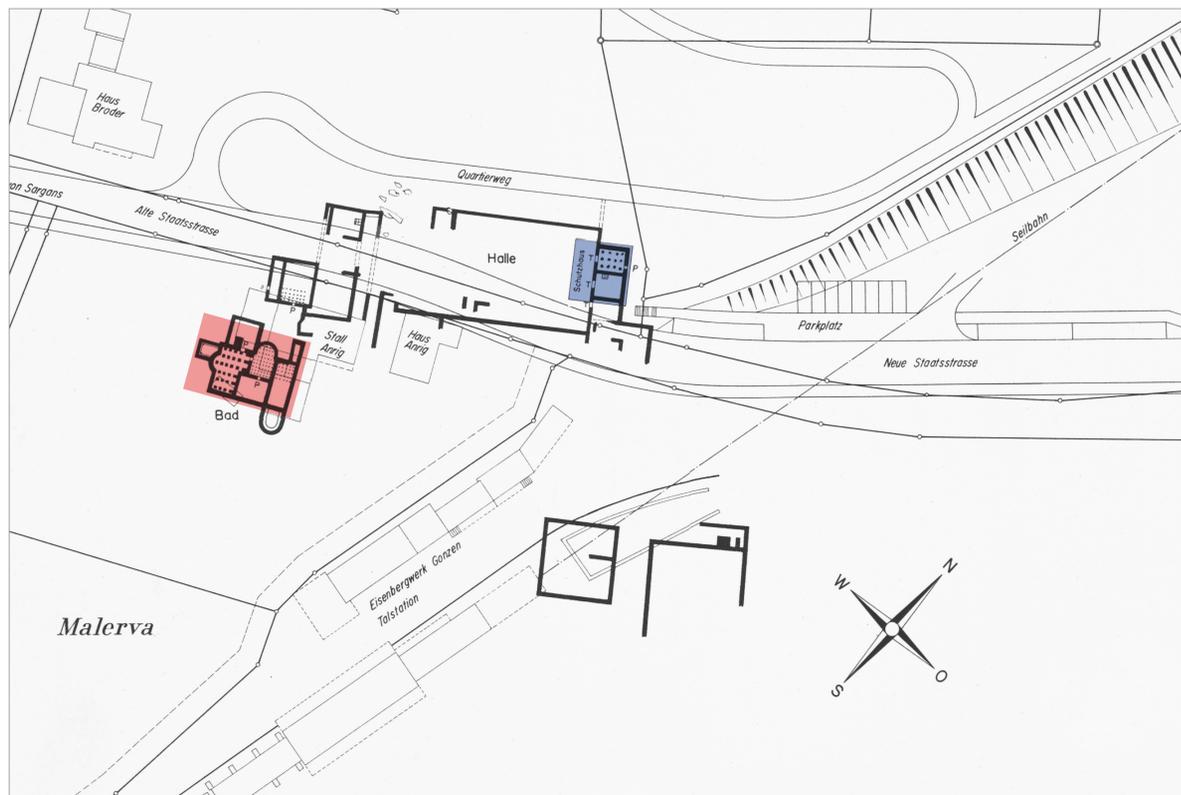
Sargans, römischer Gutshof: Übersichtsplan der bis anhin ausgegrabenen Bauten. Rot: Areal Sondierungen 2020, Badegebäude. Blau: Schutzbau Gutshof. Bild: KASG.

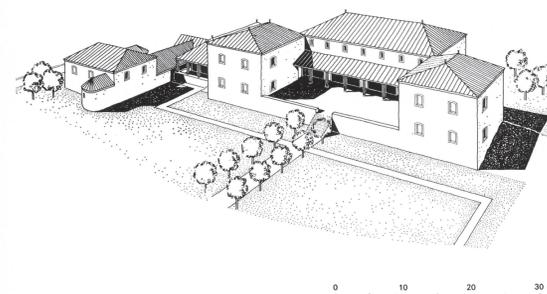
Sargans, römischer Gutshof: Perspektivische Ansicht des Hauptgebäudes mit Badegebäude im Osten (links). Bild: A. Gerster, Arch SIA/KASG.

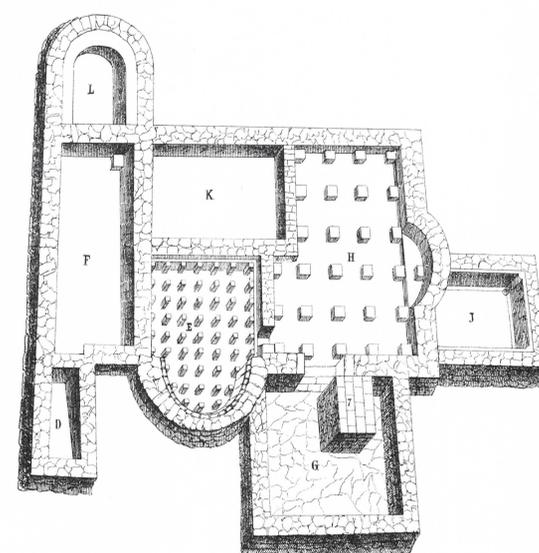
Sargans, römischer Gutshof, Bad auf Parz. 2292: Grundriss des 1864/65 ausgegrabenen Badegebäudes. Bild: B. Frei nach P. Immler/KASG. D: Latrine (Abort), E: Caldarium (Warmbadanlage), F: Apodyterium (Umkleideraum), G: Praefurnium (Heizraum), H: Caldarium (Warmbadanlage), J: Heisswasserbecken, K: Praefurnium (Heizraum), L: Piscina (Kaltwasserbecken), 7: Mauerklötz für Heizkessel.

te die heisse Luft in den Hohlraum unter dem Boden des Heiss- und Lauwarm-Raumes. Diese Böden wurden durch Pfeiler aus Ziegeln gestützt. Diese Stützen sowie Fragmente von Hohlziegeln (Tubuli), die die Wärme den Wänden entlang aufsteigen liessen, sind Zeugen davon. Zu jedem typischen Bad gehörte zudem ein Kalt-Raum (Frigidarium). Dieser war oft mit einem Kaltwasserbecken (Piscina) ausgestattet. Ein solches dürfte auch in Sargans vorhanden gewesen sein. Ferner gehörten auch eine Toilette (Latrine) sowie ein Umkleideraum (Apodyterium) zur einer Badeanlage.

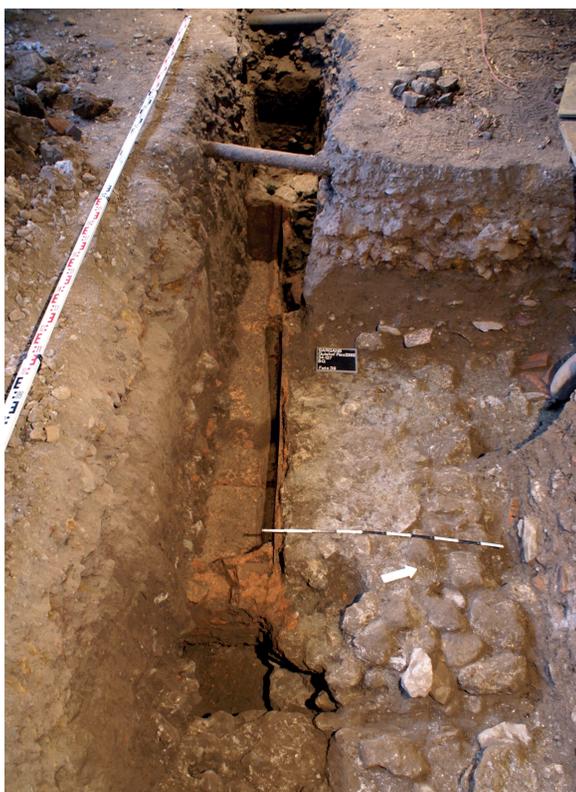
Sargans, römischer Gutshof, Bad auf Parz. 2292: Zum Teil ausgegrabenes Heisswasser-Becken. Zustand Sondierungen 2015. Bild: KASG.

Aufgrund von Bauabsichten auf der Parzelle 2292 werden derzeit im Bereich des ehemaligen Stalles archäologische Voruntersuchungen (Sondagen) durchgeführt, dies als Ergänzung zu den schon 2015 und 2017 erfolgten Arbeiten. 2015 war bereits in einer Sondage im Stall ein Teil der Heisswasser-Wanne des Bades wiederentdeckt worden.
