Neues zur Baugeschichte des Schlosses Sargans

Zeitschrift: **Mittelalter : Zeitschrift des Schweizerischen Burgenvereins =
Moyen Age : revue de l'Association Suisse Châteaux Forts =
Medioevo : rivista dell'Associazione Svizzera dei Castelli = Temp
medieval : rivista da l'Associazion Svizra da Chastels**

Band (Jahr): **13 (2008)**

von Alfred Hidber

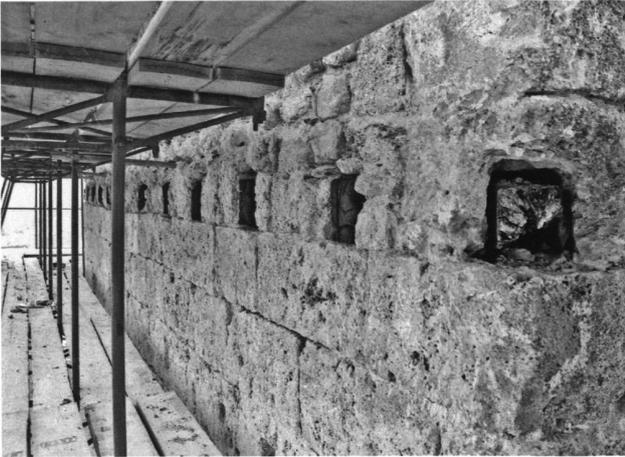
7: Bergfried Nordseite, Tuffquadermauerwerk II a und abgesägte Kragbalken der ehemaligen Wehrlaube.

Über der obersten Tuffquaderlage stecken abgesägte Kragbalken einer Wehrlaube im Mauerwerk (Abb. 7, 8). Auf der West-, Nord- und Ostseite liegen sie in einem Abstand von etwa 90–100 cm; ihr Querschnitt beträgt durchschnittlich 19 × 29 cm. Auf der Südseite sind es lediglich deren sechs, die in fast doppeltem Abstand liegen. In der Ost- und Westmauer liegt jeweils nur der mittlere Balken rechtwinklig zur Mauer, die übrigen fächern sich gegen die Eckstichbalken auf. Die auskragenden Balken wurden durch Bughölzer gestützt, die auf schräg in die Tuffquader gehauenen Auflagern ruhten (vier an der Nordwand, je drei an den beiden Schmalseiten, sowie in jeder Ecke eines). Eine Überdachung der Wehrlaube konnte nicht nachgewiesen werden, lediglich über den Zugangspforten Ost und Nord waren je zwei Balkenlöcher vorhanden, die von Schutzdächlein herrühren könnten.

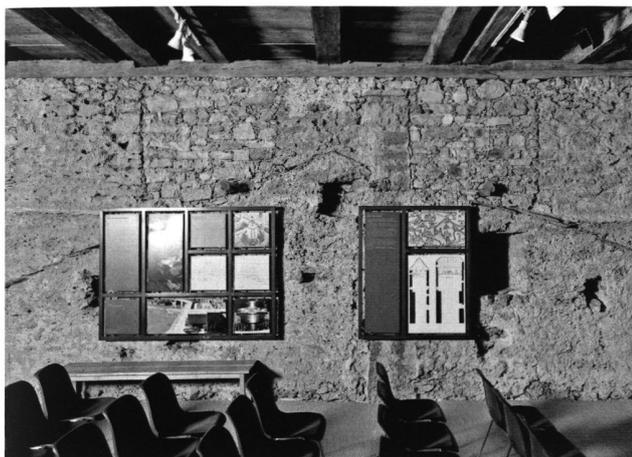
10: Bergfried 5. OG. Südmauer mit Wasserschlag und Pfettenlöchern des Giebeldaches. Darüber Zinnen mit zugemauerten Lücken. Am Zinnenansatz der horizontale Mörtelkragen des Taschendaches.

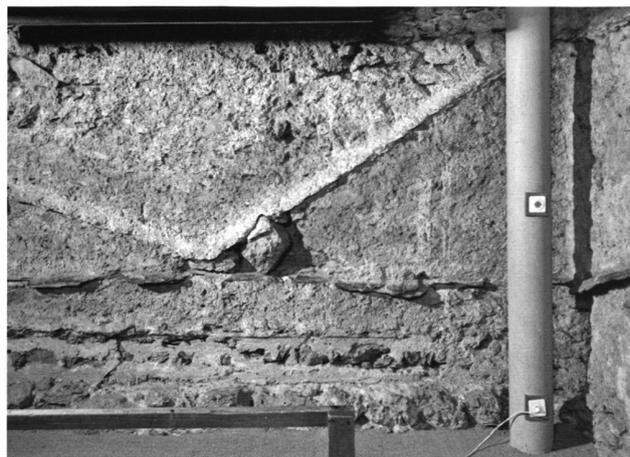
11: Bergfried 5. OG Ostmauer. Von unten nach oben: Negativ der Satteldach-Traufpfette. An seinem oberen Rand Abdrücke der Schindeldeckung, 25–30 cm weiter oben horizontaler Wasserschlag aus Melslerplatten. Auch am hellen Mörtelkragen des Taschendaches zeichnen sich Schindelnegative ab.

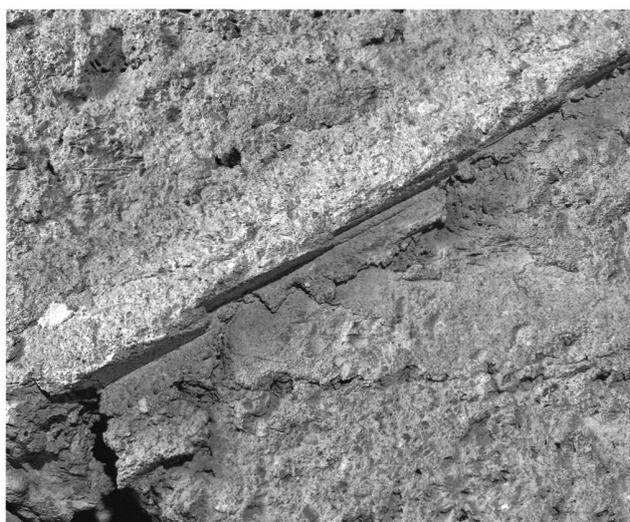
11a: Ausschnitt aus Abb. 11. Mörtelkragen des Taschendaches mit Negativen der Schindeldeckung.

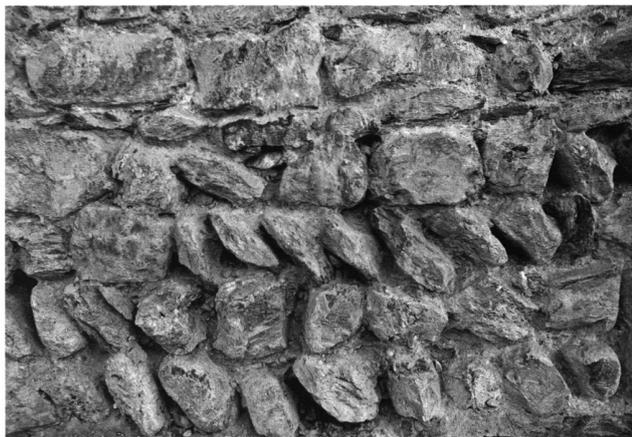
13: Palas Südfassade, Mauerwerk 1.

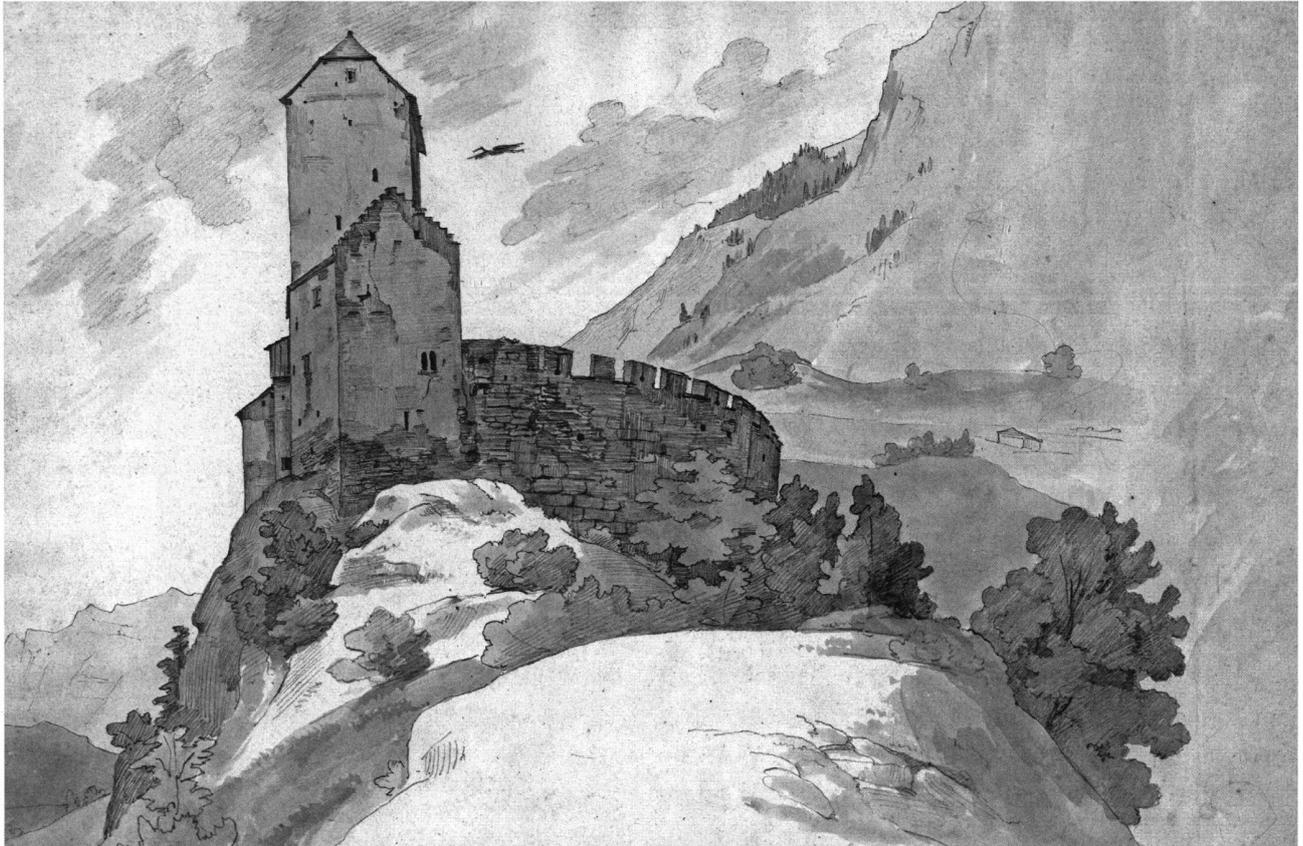
16: Schloss Sargans von Osten. Lavierte Bleistiftzeichnung von H.K. Weidenmann. Graphische Sammlung Historischer Verein Sarganserland.

In Verlängerung der Palas-Nordfassade setzt sich die Ringmauer nach Osten fort. Sie wird auf älteren Abbildungen mit Zinnenbekrönung dargestellt (Abb. 16). Eugen Probst erwähnt in seinem Bericht 1901²⁷, dass der hölzerne Wehrgang auf der Ringmauer und das Hintere Schloss durch die Grafenfamilie von Toggenburg um 1860²⁸ abgetragen worden seien, dass man aber «s. Z. vor dem Abbruch aller dieser Theile genaue Aufnahmen gemacht» habe.²⁹

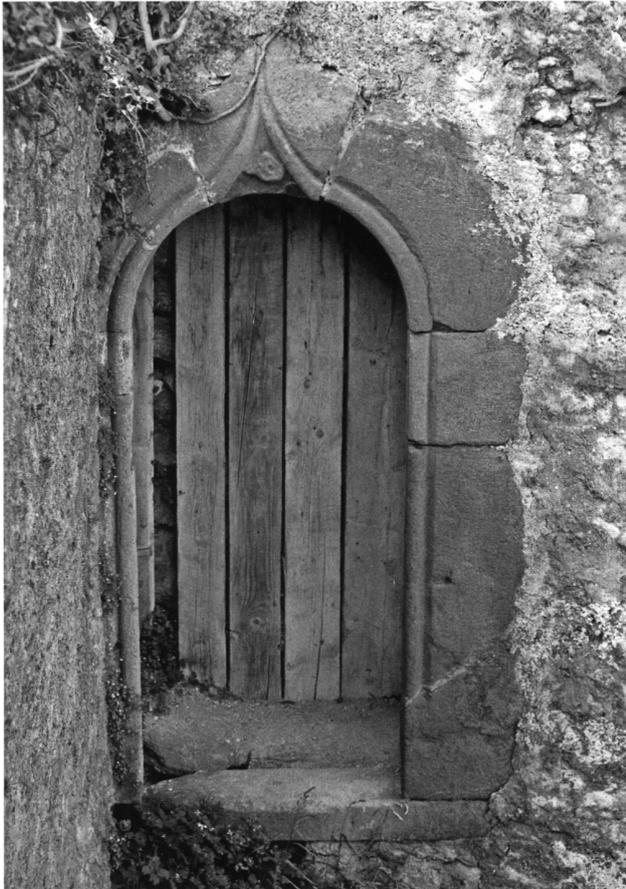
17: Hinteres Schloss. Pfortchen mit Montfort-Wappen im Scheitel, 1460.

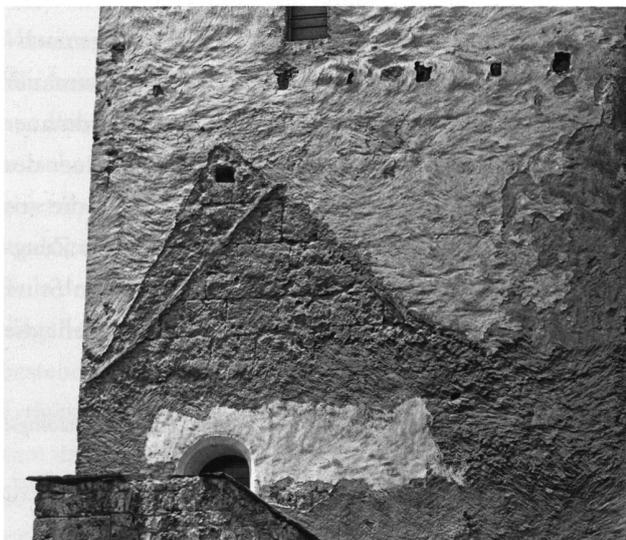
18: Bergfried Ostseite. Teilweise freiliegendes Tuffquadermauerwerk und Dachanschlüsse des «Hinteren Schlosses». Darüber weisser Verputz des 17. Jahrhunderts. Aufnahme 1964.
